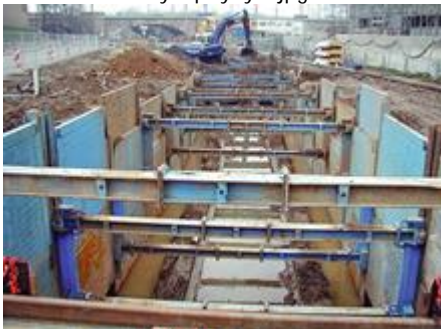
Výkop rýhy 2.jpg

POPIS	NÁZEV DODAVATELE	MNOŽSTVÍ	M RNÁ JEDNOTKA
Výkop rýhy v úseku V tve A - Š21 a Š22. Pažení rýhy.	Adamstav	300	m3

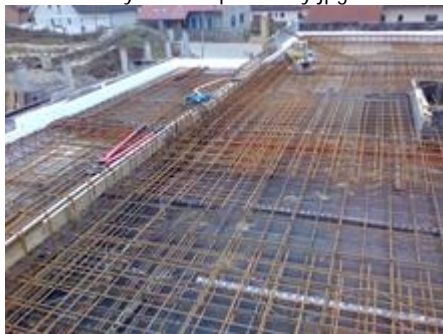
Výztuž stropní desky.jpg

Provedl jsem p evzetí armatury na op e .2.

Armatura je podle projektové dokumentace a má dostate né krytí.
